# 役場庁舎のこれからを考える

## 建物の限界と耐震診断

## 耐震改修案について

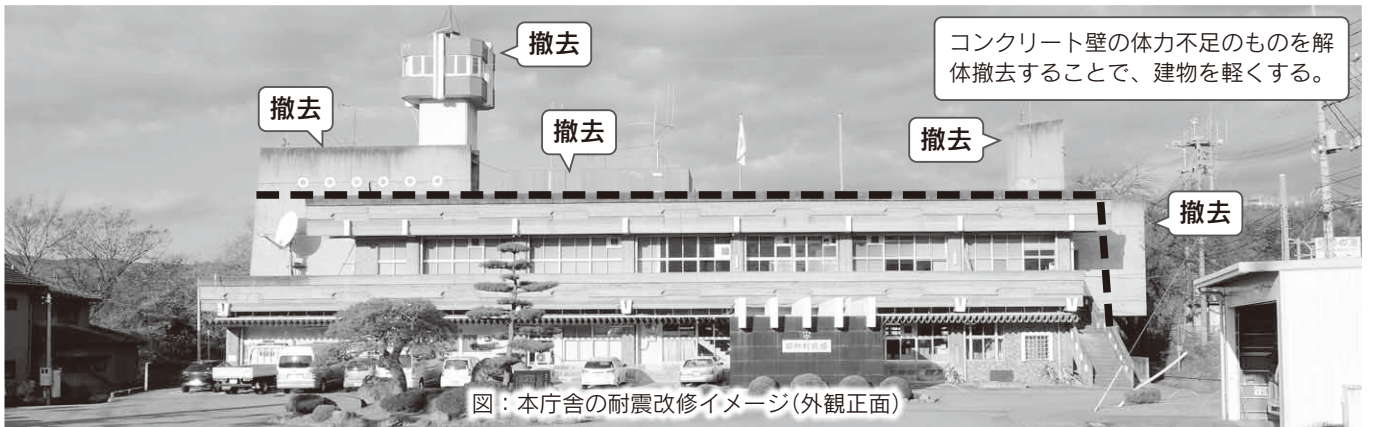
図：本庁舎の耐震改修イメージ(外観正面)

- ① 屋根突出部およびコンクリート壁の体力不足のものは解体撤去し、建物を軽くする。(下図参照)
- ② 各階の体力は、各所に鉄骨柱付ブレースと呼ばれる部材を配置し補強する。

ることが庁舎としての機能と安全性の目標とされていることから、耐震診断を担当した(株)傳建築事務所により、本庁舎の大規模な耐震改修についての案が示されました。
